SPRAWOZDANIE

**z wykonania prac, polegających na wyeliminowaniu pleśni
w mieszkaniu budynku mieszczącego się w Gdańsku przy
ul. Starowiejskiej 14 przy użyciu termoceramicznych
powłok ThermoShield**

Kluczbork 2012

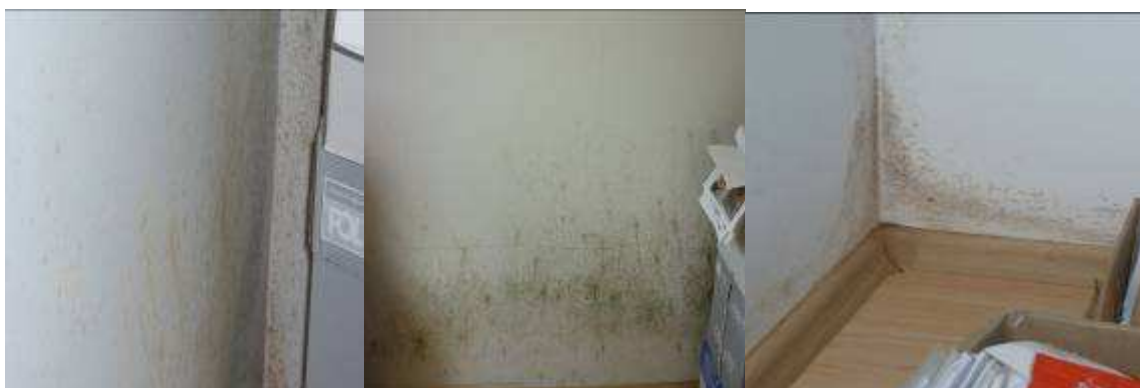
Po pół roku od remontu w mieszkaniu tego obiektu pojawił się problem nadmiernej wilgoci, a co za tym idzie wykwit pleśni.

W lipcu 2012 r. podjęto prace związane z usunięciem pleśni i zabezpieczeniem przed kolejnym wykwitem. W tym celu użyto powłok termoceramicznych ThermoShield - ThermoVital. Widoczne wykwyty pleśni potraktowano środkiem grzybobójczym, a następnie została nałożona powłoka

ThermoShield – ThermoVital. Powłoka ta przeciwdziała ponownemu wykwitowi pleśni po przez aktywne osuszanie ścian i utrzymywanie wilgotności w pomieszczeniu na optymalnym poziomie. Aby przedstawić działanie powłoki, od 6 lipca 2012 r. tj. od dnia nałożenia powłoki, rozpoczęto pomiar wilgotności w pomieszczeniu, co przedstawia poniższa tabela.
